贝尔佐纳(Belzona®)阳离子内衬修复

客户
埃及的石油公司

施工时间
2005年10月

工况条件
水处理站阳离子交换罐

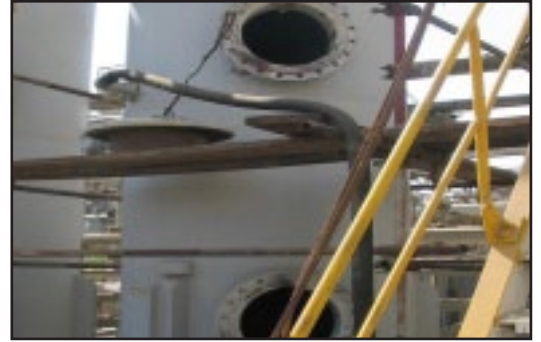
- 照片**
1. 阳离子罐的全貌
 2. 阳离子罐内部的老化区域
 3. 表面处理
 4. 贝尔佐纳(Belzona®)2121敷涂完毕

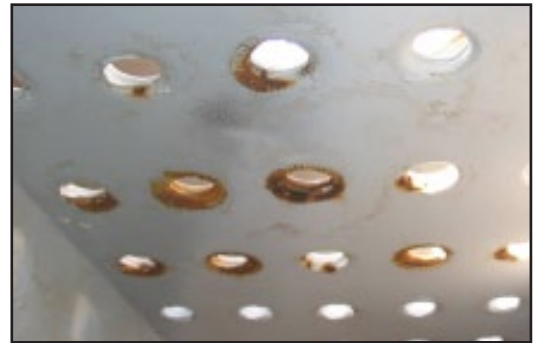
2.

问题
阳离子橡胶内衬出现老化并在许多区域出现缺失。
