Vol.CN-6 No.107

贝尔佐纳(BELZONA)5871为存在运行安全风险的蒸汽管道提供保护

当地造纸厂分批蒸煮器的四个相同部分的蒸汽管道，最大操作温度为200°F（约93°C）。

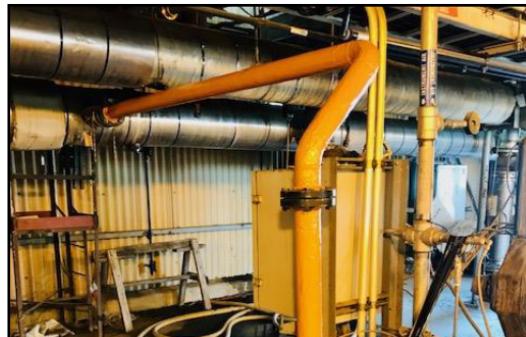
1. 使用了贝尔佐纳5871的管道
2. 使用了贝尔佐纳5871的管道
3. 贝尔佐纳5871施工完成后测量表面温度
4. 贝尔佐纳5871施工完成后测量表面温度

施工过程中为安全起见，暂时关闭生产线。施工中一天内为管道敷涂了4层贝尔佐纳5871，总DFT为160-180密耳。

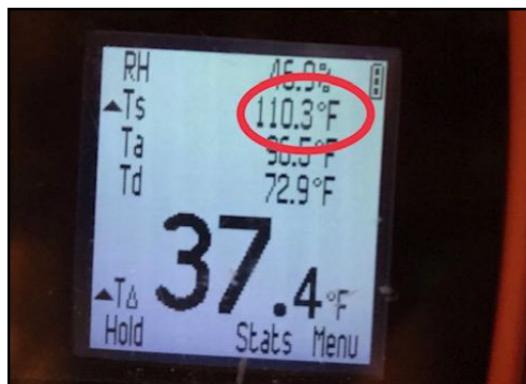
3.

在本次施工中，由于管道在施工过程中仍有余热，加快了贝尔佐纳5871的固化速度，因此在一天之内就完成了4层贝尔佐纳5871的敷涂施工，并在计划的维护时间修复了另外4个相同的管段。贝尔佐纳5871有效地将管道表面温度降低到43°C，从而防止了操作人员接触性灼伤，同时也为管道提供耐腐蚀保护。
