贝尔佐纳(Belzona®) 固定新的舵纽衬套

海运——国际汽车运输船

贝克襟翼舵滑动轴承

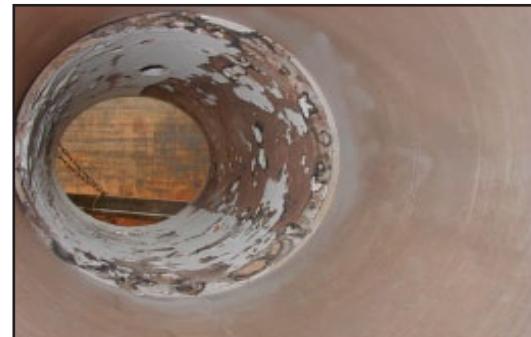
原衬套是铜制材料，并在一年之内产生了外壳的电偶腐蚀，变得松动。

1. 修复前外壳腐蚀的情况
2. 安装合成轴承，使用贝尔佐纳(Belzona®)1321进行粘接和敷涂，并将轴承拧入外壳
3. 完成修复
4. 襟翼舵上方的滑片位置
