受海水腐蚀的循泵叶轮采用贝尔佐纳 (Belzona®) 方案进行修复和保护

中国福建漳州某电厂

2014年

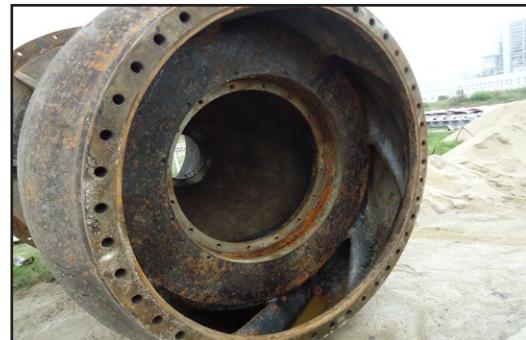
使用多年的叶轮受到海水的腐蚀和汽蚀，表面出现凹坑和点蚀现象，严重影响并降低了泵效。

1. 表面受到腐蚀和气蚀的叶轮
2. 正在对叶轮进行喷砂
3. 喷砂后的泵表面点蚀清晰可见
4. 施工完成，使泵焕然一新

根据贝尔佐纳(Belzona®)施工技术指导CEP-3和CEP-5进行施工，先使用贝尔佐纳(Belzona®)1311产品修复壳体表面凹坑及点蚀部位，然后刷涂贝尔佐纳(Belzona®)1341超滑金属进行长期保护。
