贝尔佐纳 (Belzona®) 为LNG终端管道提供外防腐保护

台湾LNG终端

2013年12月

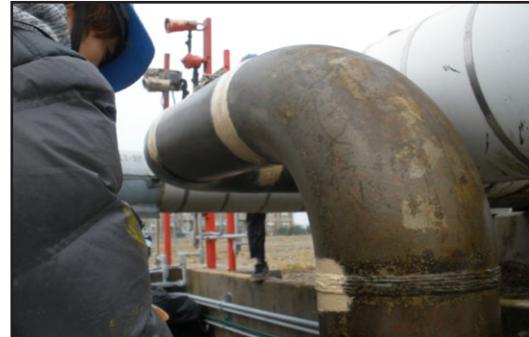
管道外部因为冷凝水造成了原有涂层过早失效。同时，管道持续有冷凝水产生，无法通过传统涂层进行防腐蚀处理。

1. 腐蚀的管道
2. 通过高压水冲洗进行表面处理
3. 管道在线敷涂贝尔佐纳 5831
4. 施工完毕
