贝尔佐纳(Belzona®)为重力分离器提供内防腐保护

中国西南天然气净化厂

天然气厂原料气重力分离器

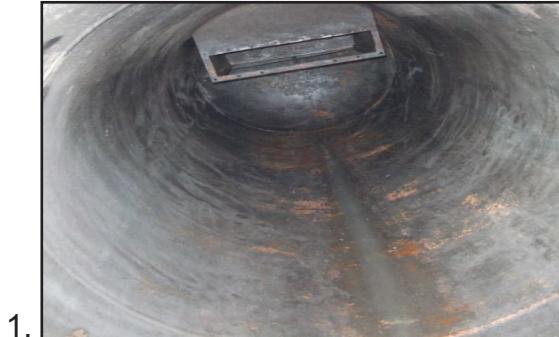
分离器底部及封头长期受到侵蚀磨损，出现大量坑蚀、点蚀

- 施工前的分离器内壁
- 内涂层施工完成
- 2010年涂层完整性检测
- 2015年涂层厚度检测

按照贝尔佐纳(Belzona®)施工技术指导TCC-5进行施工。先使用贝尔佐纳(Belzona®)1111修补坑蚀缺陷；然后进行贝尔佐纳(Belzona®)1321涂层涂装，完成施工。

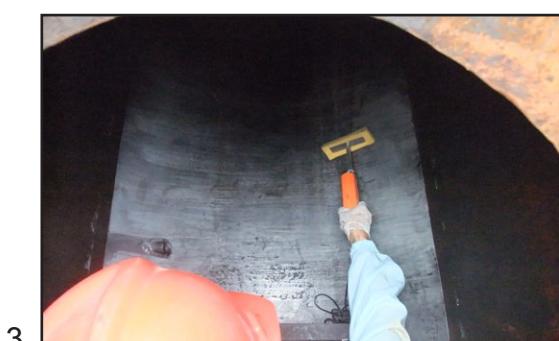
对罐壁原有坑蚀进行修补，采用贝尔佐纳陶瓷S金属涂层对分离器底部及封头下部进行保护，大大提高了重力分离器耐原料气的侵蚀腐蚀能力。涂层使用6年后，经检测依旧完好，厚度也无变化。
