贝尔佐纳(Belzona®)为冷凝器盲板穿 上高温防腐盔甲

中国西南天然气净化总厂

硫冷凝器出口盲板 (设计温度 : 130°C、设计压力 : 0.1MPa)

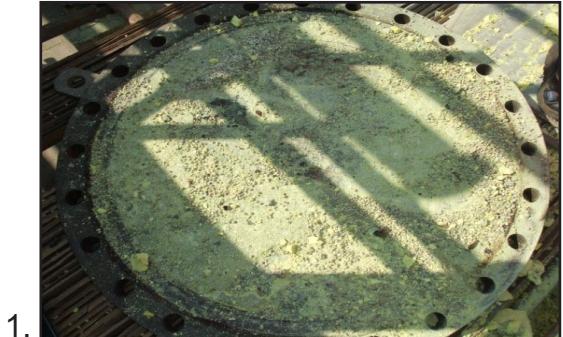
盲板表面大量坑蚀，最深处接近10mm；设备长期运行伴随腐蚀加剧，严重影响生产安全。

- 表面附着大量硫磺、铁锈等
- 基材表面大量点蚀
- 施工完成
- 使用4年后回访发现涂层依旧完好，且附着物较少

按照贝尔佐纳(Belzona®)施工技术指导TCC-5进行施工。先使用贝尔佐纳(Belzona®)1511修补坑蚀缺陷；然后进行贝尔佐纳(Belzona®)1591涂层涂装，完成施工。

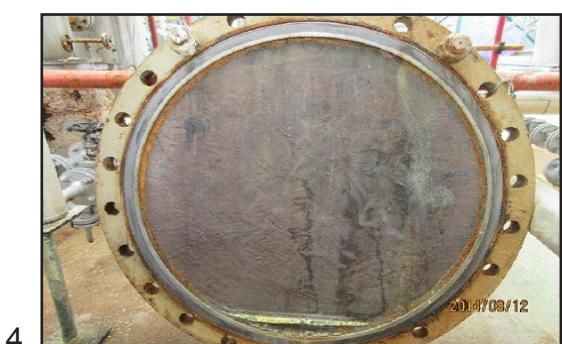
采用贝尔佐纳的解决方案避免了盲板表面腐蚀损坏的发生，延长设备使用寿命，同时也减少了设备后期维护清理工作及维修更换成本。施工4年后进行客户回访，涂层附着物较少，整体无脱落、空壳现象，厚度无变化。
