贝尔佐纳 (Belzona®) 取代传统焊接 对火电厂储灰罐罐顶进行防水密封

中国广西某电厂

火力发电厂储灰罐罐顶

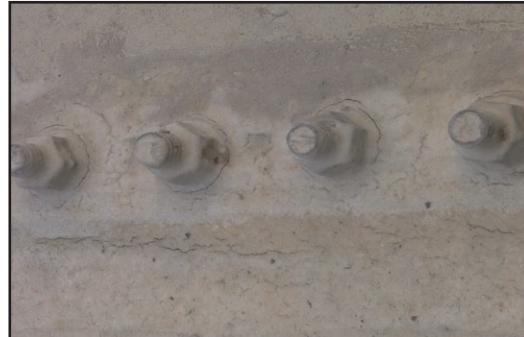
由钢板拼接构成的罐顶，其原有的密封层老化并发生泄漏，多次使用其他同类产品修补后不到一年均再次出现泄漏。

1. 灰罐罐顶钢板的连接螺栓处使用一年后出现开裂的旧有防水层
2. 使用贝尔佐纳(Belzona®)方案施工完成
3. 灰罐罐顶及整体修复效果全貌
4. 7年后涂层仍然完好

根据贝尔佐纳(Belzona®)施工技术指导FPA-6、 RPA-1 进行施工。
使用贝尔佐纳(Belzona®)高分子橡胶密封伸缩缝，然后敷涂贝尔佐纳
(Belzona®)弹性膜系统。

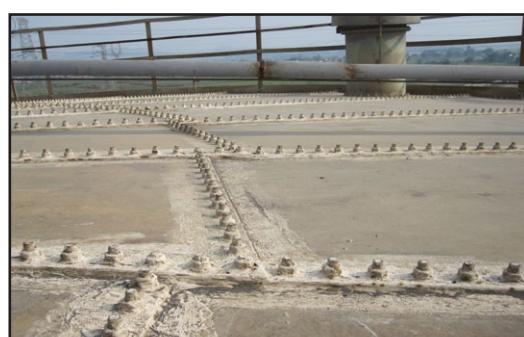
4.

贝尔佐纳(Belzona®)取代了传统的焊接方案，性能远远超过同类涂层，为客户提供了具备成本效益的长期的方案，得到了客户的充分认可。在施工7年后进行回访时，罐顶仍然密封完好，因此客户再次提出采用此方案进行修复。
