## 贝尔佐纳 ( BELZONA® ) 迅速便捷地修复立式水泵轴

中国安徽某大型电厂

水泵由国内泵厂生产，轴功率2034KW，流量37620立方/小时立式循环水泵主轴

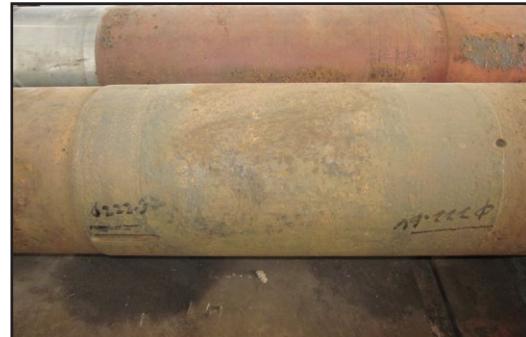
1. 轴径变小、不规整
2. 下切后再车出粗螺纹
3. 键槽重建、修复完成
4. 加工完成,与轴套吻合
