## 贝尔佐纳 ( BELZONA® ) 为化学药剂罐提供内防腐保护

中国广东某石油公司

化学药剂罐

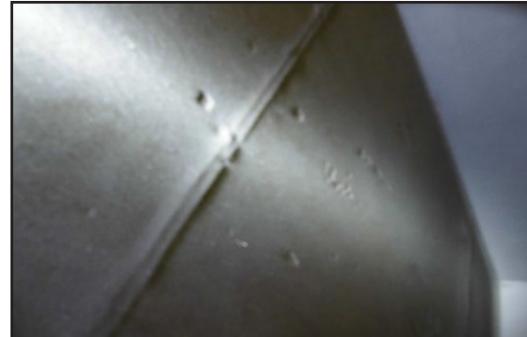
罐体内壁受到化学腐蚀，造成安全隐患。

1. 金属表面的腐蚀情况
2. 对打砂后的金属表面进行粗糙测试
3. 厚度测试
4. 罐体内壁修复完毕

按照贝尔佐纳(Belzona®)施工技术指导TCC-5进行施工。先对罐体  
内壁腐蚀点进行打砂表面处理，经测试后，粗糙度达到3密耳至4密  
耳。使用清洗剂9111清洗处理后的金属表面，等待干燥。然后，涂敷  
1111修补打砂后缺失的金属表面，涂敷Belzona 4341，待第一层  
基本干燥后(24小时内)，涂敷第二层涂层。最后，使用测厚仪选点  
检测涂层厚度，厚度不小于500 $\mu\text{m}$
