贝尔佐纳(BELZONA®) 重建尺寸过大的尾管套

船舶尾轴管

支持尾轴的轴承座套表面因侵蚀和腐蚀导致尺寸过大。

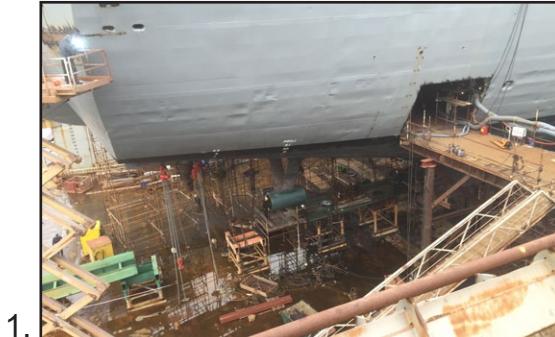
- 干船坞中船舶的概貌
- 经过处理的表面
- 机械加工至合适的轮廓
- 施工完成
