贝尔佐纳 (Belzona®) 为生物脱硫天然气净化分液罐提供防腐保护

中国西南天然气净化厂

生物脱硫天然气净化厂的净化器分液罐

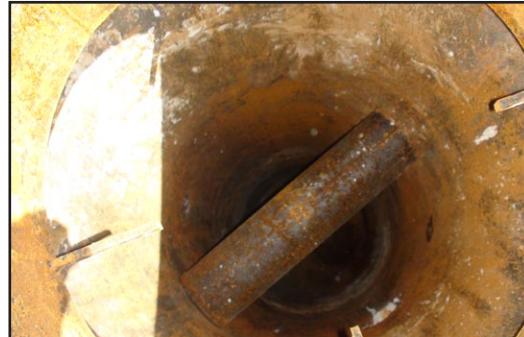
此生物脱硫天然气净化厂于2013年底开始投产使用，在2014年4月检修时发现净化气分液罐内壁出现严重点蚀、坑蚀。

1. 分液罐内壁严重腐蚀
2. 进行表面处理后的内壁
3. 施工完毕，进行检测
4. 使用一年后的内壁

按照贝尔佐纳 (Belzona®) 施工技术指导TCC-3和TCC-5进行施工。先清除表面杂质，打磨锐角，喷砂除锈，进行清洁表面灰尘；使用贝尔佐纳 (Belzona®) 1111修补坑蚀及焊缝；然后使用贝尔佐纳 (Belzona®) 1391整体涂装保护；检测漏点及修补。

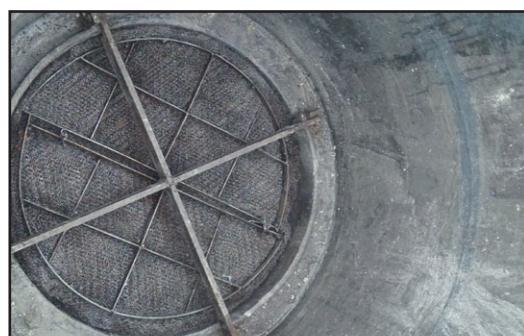
4.

生物脱硫是行业内的领先技术，但是净化气分液罐内壁会出现严重点蚀、坑蚀。采用贝尔佐纳 (Belzona®) 产品进行修补及涂装后，对罐壁原有坑蚀、缺陷进行了修补和改善，增加了罐壁整体厚度，提高了罐壁耐腐蝕能力；因此大大延长了罐体的使用寿命。在2015年6月打开后发现涂层除表面颜色淡化，无其他问题，客户表示非常满意。
