实际应用技巧

使用贝尔佐纳 (Belzona[®])管道包扎增强技术修复受腐蚀的天然气管道

FPSO, 北海, 挪威

2015年4月

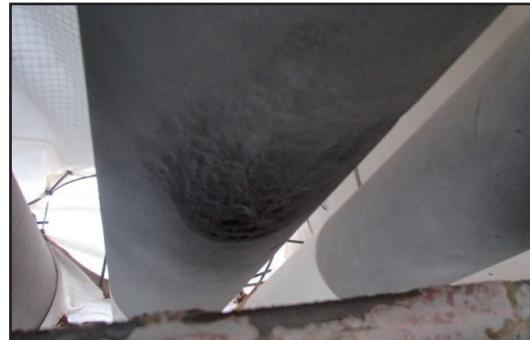
北海FPSO上大量的管道与支架间出现腐蚀。在某些区域出现管壁减薄缺陷，壁厚减薄高达35%。

1. 腐蚀的管壁减薄厚度达35%
2. 贝尔佐纳管道包扎增强系统II可处理复杂的管道形状
3. 管道支架上的贝尔佐纳垫板
4. 贝尔佐纳管道包扎增强系统II施工完毕

在贝尔佐纳 (Belzona[®]) 管道包扎增强系统施工前，使用具有耐腐蚀性能的贝尔佐纳 (Belzona[®]) 1111 重建金属基材。增强带按照独特的管道形状进行精确剪裁，为三通提供适合的增强护套，同时弯道位置采用经过专门测量的增强带。施工人员在每个缺损区域使用7个贝尔佐纳管道包扎增强系统II的螺旋缠绕。完成管道包扎后，按照贝尔佐纳施工应用指导VPF-15的要求，在管道及支架之间使用贝尔佐纳 (Belzona[®]) 1311 再造不规则承载轴承衬片。
