实际应用技巧

使用贝尔佐纳 (BELZONA®) 密封变压 器油的储罐

油供应商，英国

2015年6月

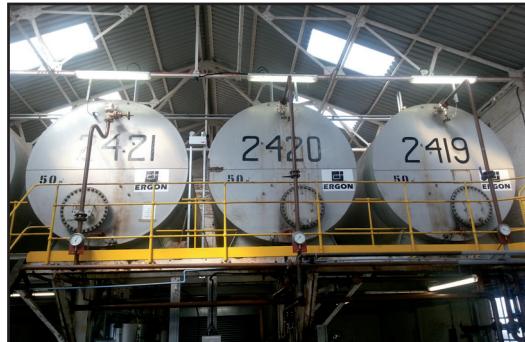
变压器油的储罐。客户每年回收处理数百万升变压器油。作为工艺处理过程的一部分，他们通过隔绝罐体与大气连接，并且将储罐与硅胶罐连接起来去除水分，进而从回收的油中提取水分。

1. 变压器油的储罐
2. 焊缝处出现泄漏
3. 施工完毕，敷涂保护涂层。
4. 其它的修复区域

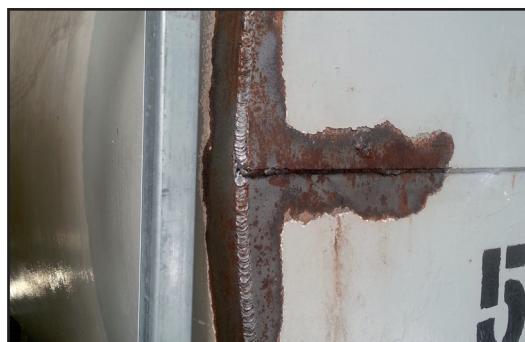
2.

检查储罐时可见接缝处有明显的泄漏。曾考虑过使用焊接进行修复，然而由于该部位是受限空间的位置，并且需停工，这并不是一个理想的选择。

该施工按照贝尔佐纳施工应用指导TCC-1的要求进行。经过表面处理后，使用贝尔佐纳 (Belzona®) 1212 将预制的钢板粘接在储罐受损区域。一旦固化后，将贝尔佐纳 (Belzona®) 5831 敷涂于钢板区域，以提供更长久抵抗环境的保护。该施工对6个泄漏区域进行了保护。
