# 实际应用技巧

## 在玻璃鳞片失效后贝尔佐纳 (BELZONA<sup>®</sup>) 使钻机保持运作

北海，英国

2015年5月

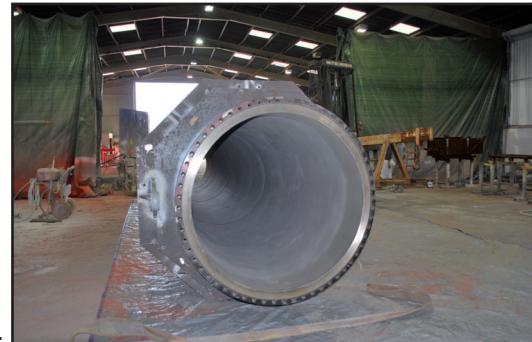
1. 经过喷砂处理的沉箱
2. 喷涂施工
3. 测量内衬厚度
4. 施工完毕

该施工按照贝尔佐纳施工应用指导VPF-2的要求进行。为了优化设备的使用寿命，涂层按照2 x 1000 毫米的厚度进行敷涂。法兰面使用贝尔佐纳 (Belzona<sup>®</sup>) 1111进行保护。
