贝尔佐纳 (Belzona) 对600平方米的平屋顶进行防水保护

客户
德国废水处理厂

施工时间
2010年8月

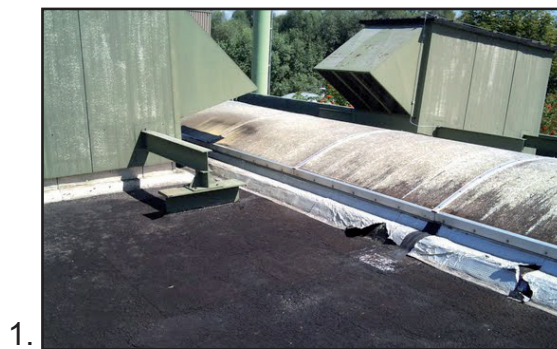
工况条件
600平方米的平屋顶出现漏水

问题
冬天的融水时常渗漏到楼下。

1. 受损的屋顶基材
2. 局部区域的施工
3. 施工中
4. 施工完成

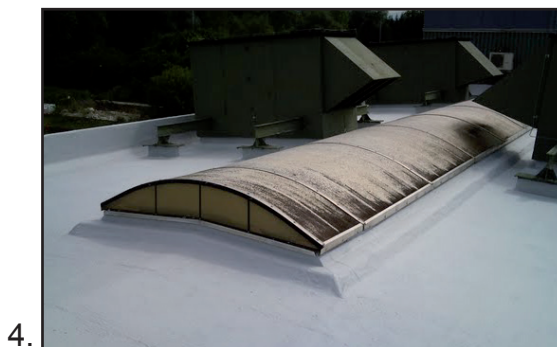
仅用3天就完成了施工。虽然在2010年和2011年经历了暴雪天气，屋顶至今严丝无缝，客户对施工及产品非常满意。与常用的耐候材料相比，贝尔佐纳 (Belzona) 的冷施工、多微孔系统可以无缝密封屋顶，并适用于复杂非规则形状的屋顶轮廓。
