实际应用技巧

贝尔佐纳管道包扎补强技术保护埋地管线

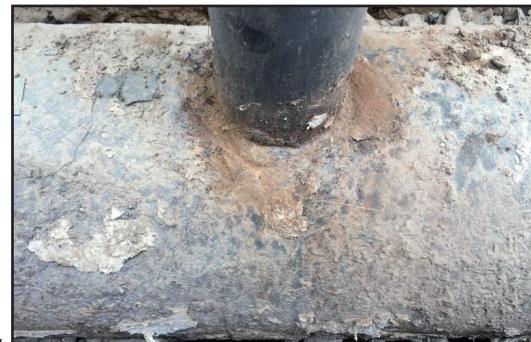
输油管线深埋于地面下约1.5米处，长期处于潮湿环境下运行，管线本体产生了严重腐蚀。

输油管道管壁减薄且表面存在坑蚀现象

1. 管道表面严重锈蚀层
2. 防爆水喷砂进行表面处理
3. 管道包扎施工中
4. 施工结束
