实际应用技巧

贝尔佐纳保护国有炼油厂的综合塔

中国湖南国有大型炼油厂

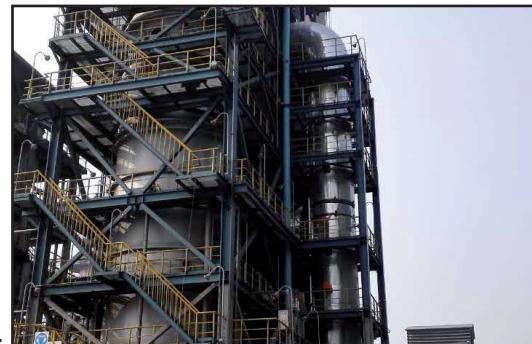
1.

- 1.综合塔外观
- 2.原有涂层失效
- 3.涂层施工完毕
- 4.1年后的涂层仍保持完好

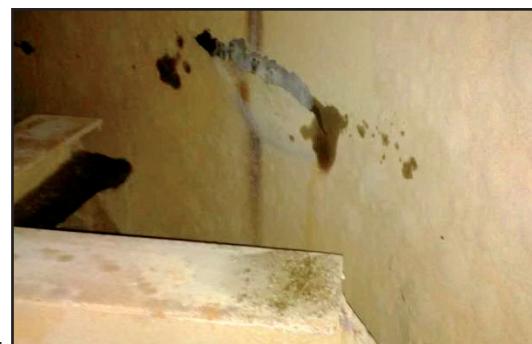
2.

炼油厂中的综合塔长期受到H₂S、SO₂、H₂SO₃、H₂SO₄、NaOH等酸碱性物质的腐蚀，导致原有涂层失效开裂，且塔内的不锈钢支架也出现不同程度的腐蚀。

Belzona 1391T Belzona 5892

按照贝尔佐纳施工技术指导TCC-3进行施工。

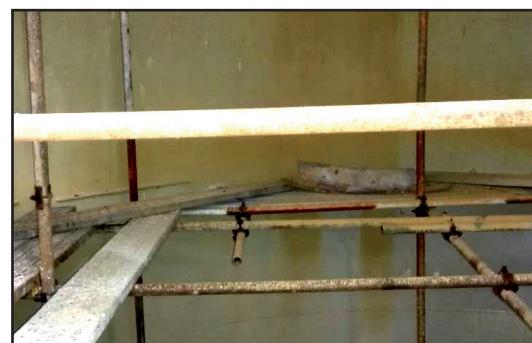
4.

贝尔佐纳内涂层在H₂S、SO₂、H₂SO₃、NaOH等酸碱性介质的环境中使用一年后，经过现场检测，内涂层整体表面平整光滑、无漏点、无脱落、无鼓包、无裂纹等涂层防腐失效现象；采用内涂层的容器设备易于清洗，且能持续满足防腐设计要求和炼油厂安全运行的内防腐保护需求。
