使用贝尔佐纳(BELZONA)5871为当地造纸厂非冷凝气体总管线提供保护

非冷凝气体总管，管道外径40.64厘米，长30.48米，工作温度为97.78°C (208°F)。

存在保温层下腐蚀问题，去除现有保温层后，发现管道存在减薄，焊缝处出现穿孔泄漏。

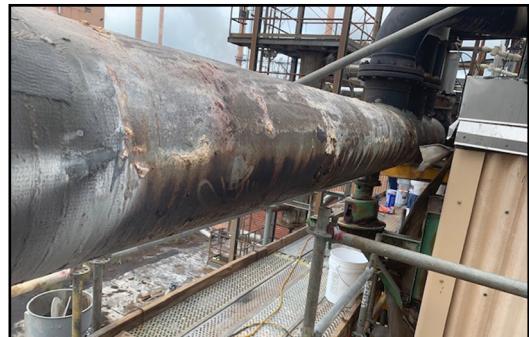
1.

- 原有热绝缘涂层除去后的管道腐蚀情况
- 表面处理
- 贝尔佐纳5871施工完成后管道表面温度降低
- 热绝缘处理后的管道

首先获取管线壁厚读数。在敷涂Belzona 5871前，使用Belzona 1511重建薄壁受损区域。由于施工现场要求无动火作业，使用MBX打磨机和钢丝刷对基材进行表面处理。
