BELZONA REPARIERT LEISTUNGSSCHALTER

Elektrizitätswerk, Oklahoma

Leistungsschalter aus Aluminium an einer Schaltanlage außerhalb des Erdgaswerks.

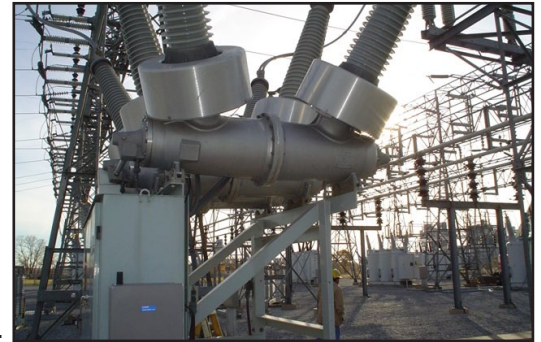
Aus dem Leistungsschalter strömte Gas so schnell aus, dass alle zwei Wochen eine Wartungsmannschaft den Leistungsschalter wieder auffüllen musste, um so einen Stillstand zu vermeiden.

1. Gasleckage am Schalter
2. Aufgesprühtes Seifenwasser, um die Leckage ausfindig zu machen
3. Vorbereitete Reparaturstelle
4. Fertige Reparatur mit aufgesprühtem Seifenwasser, um Dichtheit zu überprüfen
