## NOTFALLABDICHTUNG AN EINEM TRANSFORMATOR MIT BELZONA

Wasserversorger, Bulgarien

Ein 450kVA Transformator für die elektrische Versorgung örtlicher Wasserpumpstation.

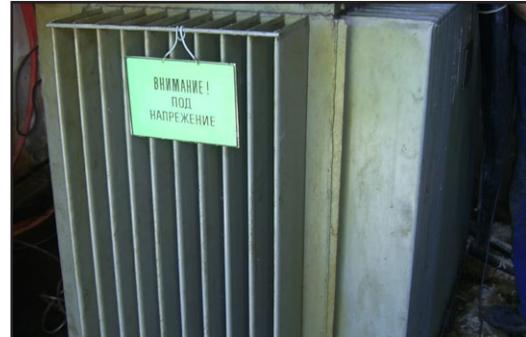
An porösen und rissigen Schweißnähten kam es zu Transformatorenöl-Leckagen.

1. Ansicht des Transformators
2. Nahaufnahme der Oberflächenvorbereitung
3. Aufgetragenes Belzona 1291 zum Abdichten der Leckagen
4. Belzona 1831 an den Problembereichen
