BELZONA DICHTET SCHWEFELHEXAFLUORID-LECKAGE AB

Energieversorger, Australien

Flanschverbindungen an einer Schaltanlage, an denen Schwefelhexafluoridgas (SF6-Gas) zur Isolierung verwendet wird.

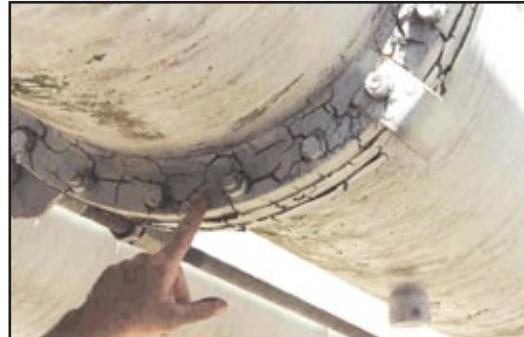
Da die ursprünglich verwendete Dichtmasse aus Mastixharz versagte hatte, kam es an den Flanschverbindungen zu Leckagen. Darüber hinaus versagte auch der verwendete Farbanstrich.

1. Flanschverbindung mit deutlich sichtbarem Versagen des Farbanstrichs
2. Anwendung von Belzona 1111 auf der Flanschverbindung
3. Grundierung der Fläche mit Belzona 3921
4. Spritzauftrag des Farbsystems zur Fertigstellung der Anwendung

Zunächst wurde der ursprüngliche Farbanstrich und das Mastixharz entfernt. Anschließend wurde Belzona 1111 (Super Metal) zum Abdichten der Flanschverbindung verwendet. Abschließend wurde Belzona 3921 (GSC Surface Conditioner) aufgetragen, um einen guten Untergrund für einen herkömmlichen Farbanstrich (Spritzauftrag) herzustellen.
