BELZONA STELLT ERFORDERLICHEN HYGIENESTANDARD BEI SÜSSWARENHERSTELLER SICHER

Süßwarenhersteller, West Yorkshire, GB

Betonreparatur und Schutzbeschichtung der Innenwände

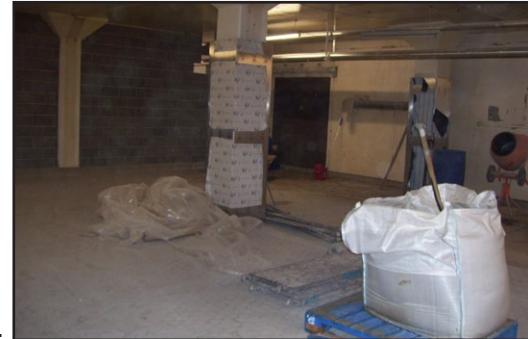
1. Zu beschichtender Küchenbereich
2. Auftrag von Belzona 5911 (Ceramic Conditioner)
3. Abgeschlossene Wandbeschichtung

Die Anwendung wurde gemäß den Belzona Know-how System Infoblättern WPA-2 & -4 durchgeführt. Die beschädigten Bereiche wurden mit Belzona 4141 (Magma-Build) repariert, um eine glatte Oberfläche für den Auftrag von Belzona 5111 (Ceramic Cladding) herzustellen.
