SANIERUNG VON SAUGGLOCKEN

Kraftwerk, Missouri

Saugglocken zweier Kühlwasserpumpen

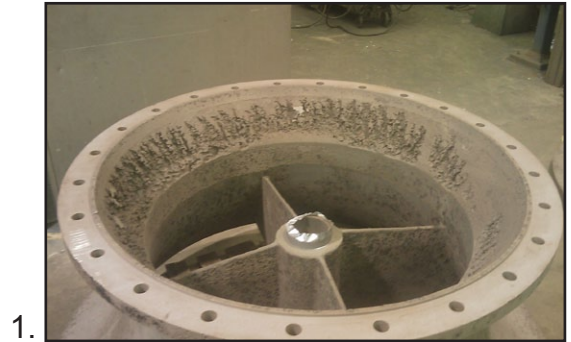
1.

Durch Erosion entstanden schwerwiegende Schäden am Metall. Die hervorgerufenen Löcher zogen sich z.T. komplett durch das Substrat durch. Der Effizienzverlust und außerplanmäßige Stillstandzeiten hatten den Kunden bereits dazu veranlasst, über einen Ersatz des Maschinenteils nachzudenken.
