BELZONA DICHTET ISOLATOR AB

Kraftwerk, British Columbia, Kanada

Stromleitungsisolatoren

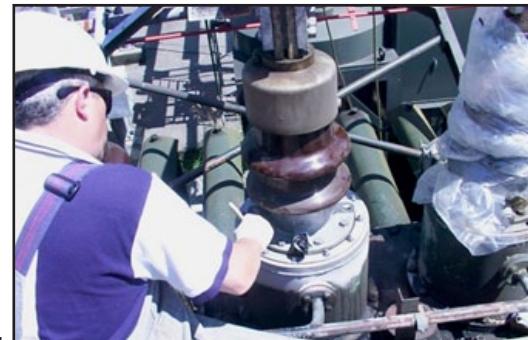
Die Dichtung innerhalb der Isolatoren war erodiert und Ölleckagen waren die Folge.

1. Oberflächenvorbereitung
2. Abgeschlossene Oberflächenvorbereitung (Sandstahlen)
3. Abgeschlossene Anwendung

Belzona 2121 (D&A Hi-Coat Elastomer)

Die Anwendung wurde gemäß dem Belzona Know-how System Infoblatt GSS-3 durchgeführt.
