BELZONA REPARIERT SCHADHAFTE ISOLATOREN

Kraftwerk, Ägypten

Isolatoren aus Porzellan

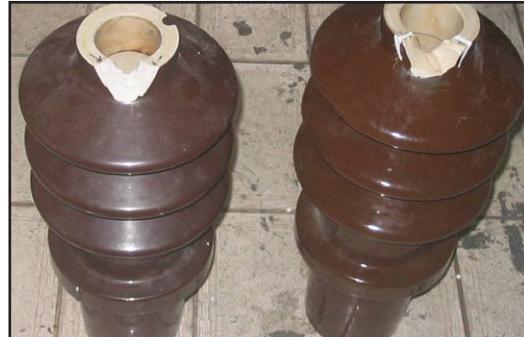
Die Porzellans isolatoren waren an den Kanten beschädigt, sodass Öl aus dem angrenzenden Isolator eindringen konnte.

1. Die schadhaften Isolatoren
2. Herstellen des Formwerkzeugs an einer unbeschädigten Stelle des Isolators mit Belzona 1111
3. Neuformung der beschädigten Kante
4. Die zwei reparierten Isolatoren
