## BELZONA DICHTET SF6-LECKAGE IN WASSERKRAFTWERK AB

Wasserkraftwerk, British Columbia, Kanada

Flansche der SF6-Sammelschienen.

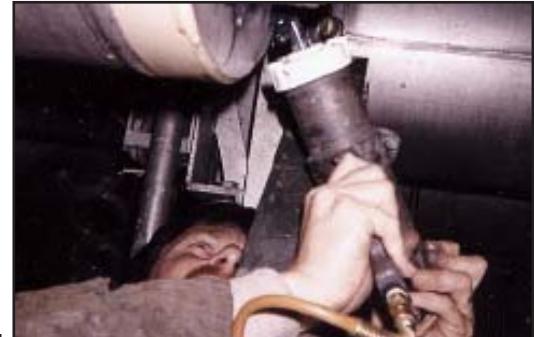
1. Belzona 2211 (MP Hi-Build Elastomer) wird zur Abdichtung zwischen die Flansche injiziert
2. Fertige Anwendung
3. Es wurden mehrere undichte Flansche abgedichtet
