BELZONA SCHÜTZT SEDIMENTATIONSBECKEN

Eisen(III)-sulfat-Absetzbecken

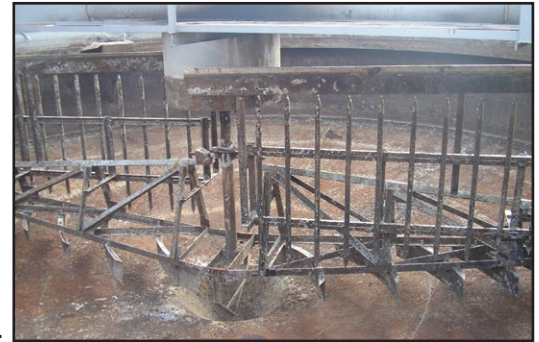
Das Becken wies schwerwiegende Korrosionsschäden auf.

1. Tank mit schwerwiegender Korrosion
2. Sandstrahlen des Tanks
3. Vorbereitungen für das Airless-Spritzen
4. Tank nach der Anwendung
