## BELZONA RENOViert HUNDEZWINGERBEREICHE EINES MILITÄRSTÜTZPUNKTS

Militärstützpunkt im Norden Alabamas, USA

April 2006

Böden und Wände der Hundezwinger

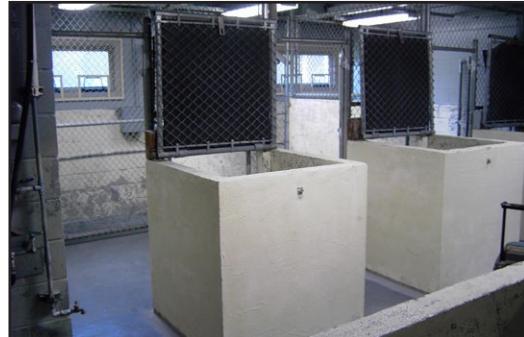
1. Vorbereitet und fertig zur Beschichtung
2. Beschichtete Böden und Wölbungen
3. Fast fertige Beschichtung der Wände
4. Abgeschlossene Anwendung

Die Anwendung wurde gemäß den Belzona Know-how System Infoblättern FPA-3 und TCC-15 durchgeführt. Es musste eine rutschfeste Oberfläche hergestellt werden, die jedoch an den Hundepfoten keine Verletzung herbeiführen durfte. Aus diesem Grund wurden zunächst verschiedene Zuschlagstoffe ausprobiert. Hierbei erwies sich ein nicht standardisierter Belzona Zuschlagstoff als ideal geeignet. Zwischen den Wänden und Böden wurden Wölbungen geformt und mit Belzona 5111 (Ceramic Cladding) ein schmutzabweisender Abschluss erzielt.
