## WIEDERAUFBAU EINES KÜHLWASSER-PUMPENDIFFUSORS MIT BELZONA

Kraftwerk, Ägypten

Diffusor und Einlauftrichter der Haupt-Kühlwasser-Saugpumpe

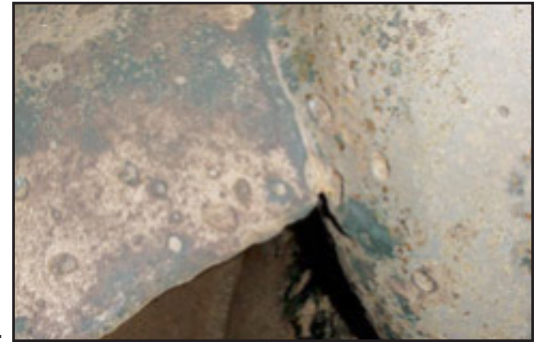
Schwerwiegende Erosionskorrosion

1. Die Schwere der Erosion ist klar erkennbar
2. Oberflächenvorbereitung durch Sandstrahlen
3. Der Erosionsschaden wurde mit Belzona 1311 (Ceramic R-Metal) wiederaufgebaut
4. Beschichtung mit Belzona 1341 (Supermetalgilde)
