BELZONA DICHTET ÖLLECKAGE AB UND SCHÜTZT DIE UMWELT

Umspannwerk, Großbritannien

Einstiegsluke an einem mit Öl gefüllten Transformator.

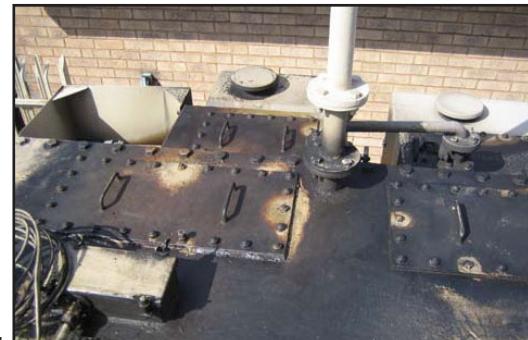
Transformatorenöl tropfte von dem Transformator auf den Boden und lief dann in den Abfluss der Straße. Dieses stellte eine ernste Gefahr für die Umwelt dar.

1. Der undichte Transformator
2. Oberflächenvorbereitung mit dem MBX® Bristle Blaster®
3. Abgeschlossene Oberflächenvorbereitung und mit Belzona 1291 abgedichtete Leckage
4. Fertige Anwendung mit Belzona 1831
