## PUMPENREPARATUR UND WIRKUNGSGRADSTEIGERUNG MIT BELZONA

Trinkwasserversorger, Portugal

Großes, längsgeteiltes Pumpengehäuse

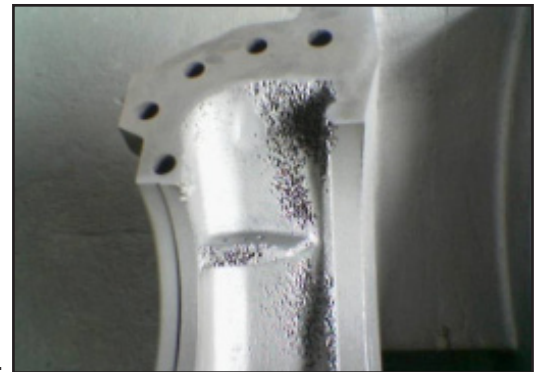
Die Pumpe war von schwerwiegender Korrosion betroffen.

1. Schwerwiegende ungleichmäßige Korrosion
2. Anwendung von Belzona 1111 (Super Metal)
3. Abgeschlossene Reparatur
