BELZONA REPARIERT VAKUUMPUMPENLÄUFER

Zuckerrohrmühle, Minnesota, USA

Vakuumpumpenläufer

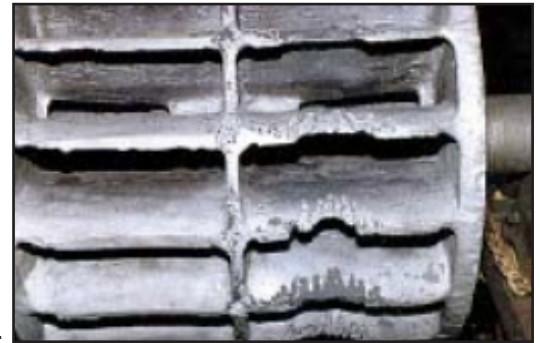
Der Pumpenläufer wies vor allem Schäden durch Kavitation auf.

1. Leicht erkennbarer, schwerwiegender Schaden an der Vakuumpumpe
2. Sanierter Pumpenläufer
3. Pumpenläufer nach vielen Jahren im Einsatz

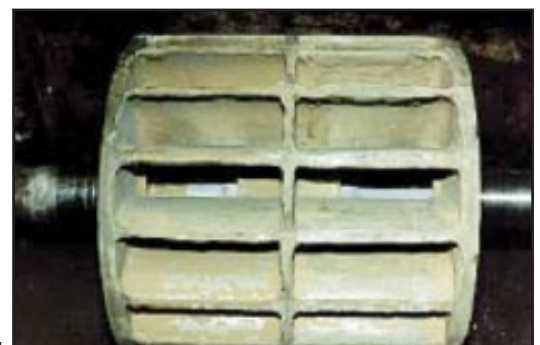
3.

Das Belzona-Reparatursystem ist gegen Kavitation beständig. Die Reparatur ist schon seit fünf Jahren unbeschadet im Einsatz.
