MIT BELZONA GESCHÜTZTE HAUPT-KÜHLWASSERPUMPEN

Kohlekraftwerk, Großbritannien

Allen-Gwynnes-Külpumpen, die 545.531 Liter Kühlwasser pro Minute transportieren können.

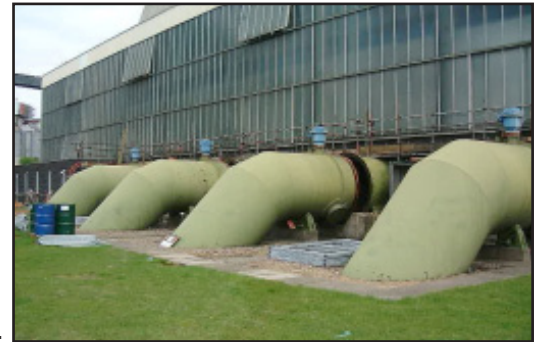
1. Von der Größe der Druckrohre kann die Größe der Pumpen geschlossen werden
2. Beschichtung der Saugseite
3. Der Schweregrad der Korrosion ist an den Druckrohren klar erkennbar
4. Abgeschlossene Beschichtung

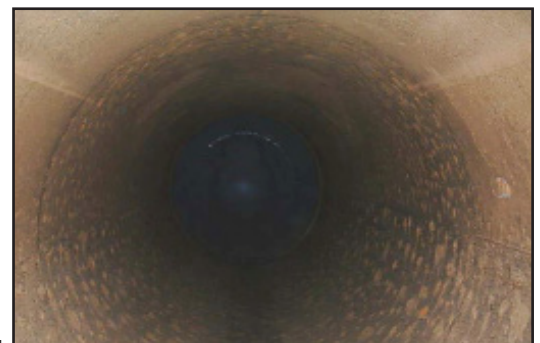
3.

Erosionskorrosion vor allem an den Spaltringen, innerhalb des Gehäuses und den Druckrohren.
