BELZONA SCHÜTZT TROMMELEINDICKER VOR KORROSION

Kläranlage, GB

Gehäuse eines Trommelleindickers

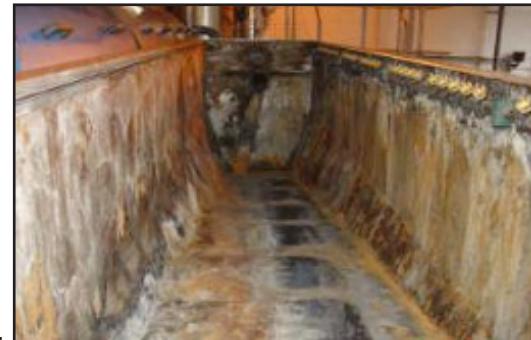
Die Gehäuse des Trommelleindickers dieser Anlage wiesen durch Kontakt mit den im Schlamm enthaltenen Chloriden und Sulfaten Korrosionsschäden auf.

1. Korrodiertes Gehäuse
2. Das sandgestrahlte Gehäuse kann nun repariert und beschichtet werden
3. Erste Schicht Belzona 5811 (Immersion Grade)
4. Abgeschlossene Anwendung
