DIE ABDICHTUNG EINES TANKSOCKELS MIT BELZONA VERHINDERT SPANNUNGSRISSKORROSION

Sockelabdichtung eines Edelstahl-Lagertanks

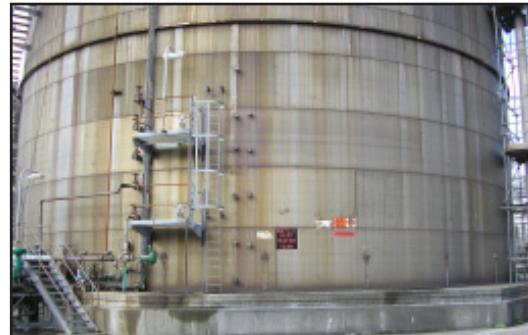
1. Ansicht auf den Edelstahltank
2. Nahaufnahme des Sockels vor Anwendung des Systems
3. Nahaufnahme des aufgetragenen Systems
4. Zwei nebeneinanderliegende Tanks mit dem Belzona-System zur Abdichtung von Tanksockeln

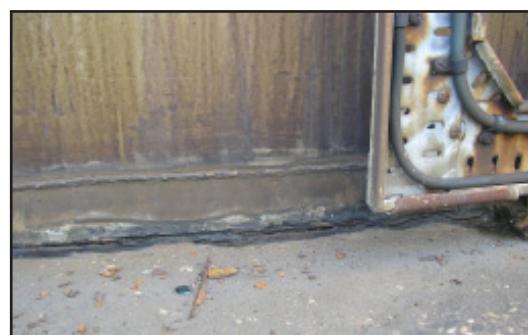
2.

Werkstofftechniker vor Ort hatten angemerkt, dass bei Wassereintritt unter den Tankboden Spannungsrißkorrosion entstehen könnte.
