## MIT BELZONA REPARIERTE ABWASSERPUMPEN

Große Abwasseraufbereitungsanlage, Ägypten

5 Sulzer-Abwasserpumpen

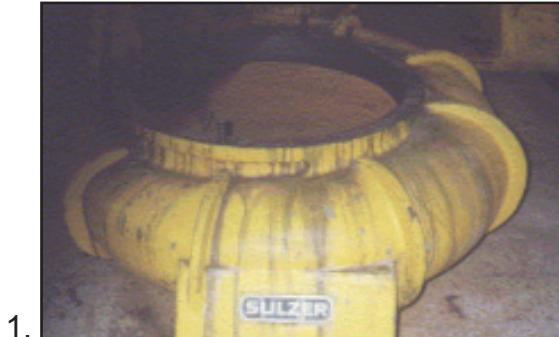
Korrosionsschäden an Diffusor, Gehäusen und Laufrädern, die zu Wirkungsgradverlusten bei den Pumpen führten.

1. Korrodiertes Gehäuse
2. Korrodiertter Diffusor
3. Beschichteter Diffusor
4. Abgeschlossene Laufradbeschichtung
