DÜSENSTABILISIERUNG IN EINER ONSHORE-GASERZEUGUNGSANLAGE

Gasaufbereitungsanlage, GB

Korrodierte Stabilisierungsbehälterdüsen
(Durchmesser: 6,35 cm)

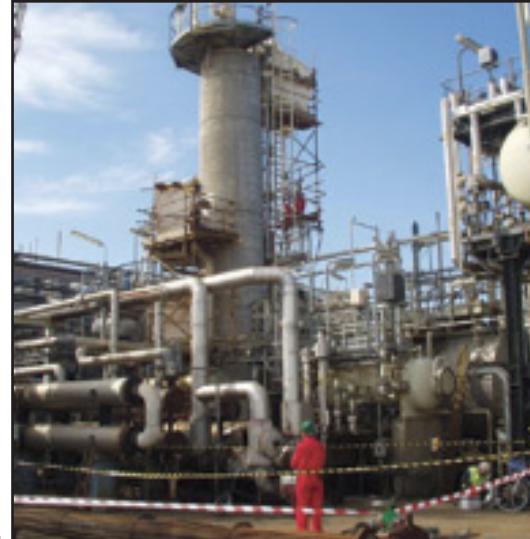
1.

- Einhüllen des Gasstabilisierungsbehälters vor den Sandstrahlarbeiten
- CUI-Schaden am Düsenhals
- Abgeschlossene Anwendung nach der Injektion von Belzona 1391 (Ceramic HT)

Aus einer gebogenen Platte und einem großen Rohr wurde eine Verstärkungskonstruktion gefertigt. Diese wurde im Anschluss geteilt, um eine einfache Montage zu gewährleisten. Anschließend wurde die Platte abgedichtet und mit Belzona 1391 (Ceramic HT) angeklebt. Zum Schluss wurde die gesamte Konstruktion durch Auftrag von Belzona 5111 (Ceramic Cladding) und Belzona 6111 (Liquid Anode) vor weiteren Korrosionsschäden geschützt. Im Februar 2008 wurde die Anwendung in einem guten Zustand vorgefunden. In der Zwischenzeit wurden bereits viele weitere Anwendungen für den Kunden durchgeführt.

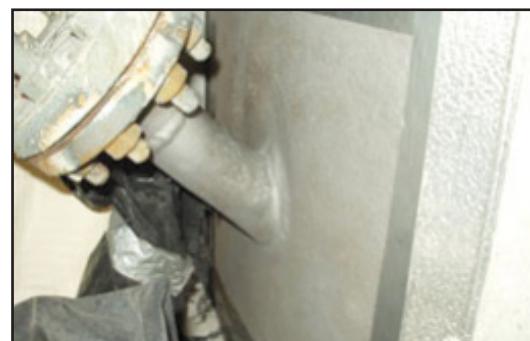
2.

Korrosion unter Isolierung (CUI) hatte zu schwerwiegendem Verschleiß der fünf Gasbehälterdüsen des geführt. Da der Behälter unter Einhaltung strenger Richtlinien gefertigt wurde, hätte jegliche Form von Schweißarbeiten umfangreiche Wärmebehandlungsverfahren nötig gemacht.
