## BELZONA BEUGT ZUKÜNFTIGER KORROSION UNTER ISOLIERUNG VOR

Zementhersteller, Tunesien

Elektrostatische Abscheider

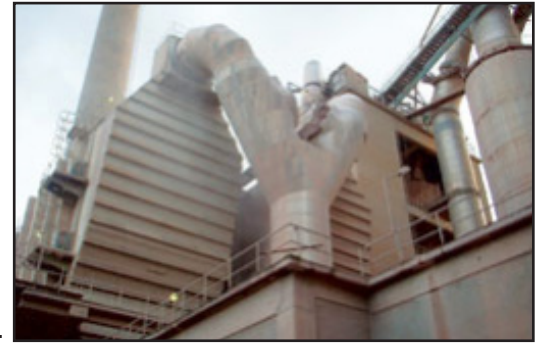
1. Ansicht auf die Abscheider
2. Anwendungsbeginn
3. Ansicht auf das Abscheiderdach
4. Abgeschlossene Anwendung
