**MIT BELZONA BESCHICHTETES TANKDACH
NACH 7 JAHREN IN EINWANDFREIEM ZUSTAND****KUNDE**

Trinkwasserversorger, Portugal

Trinkwassertank

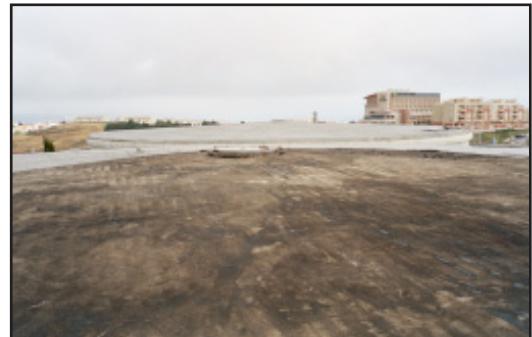
Das Dach war stark beschädigt. Der Beton wies aufgrund des sehr heißen und trockenen Klimas und der starken UV-Strahlung Risse auf, was zur Verunreinigung des Trinkwassers führte.

1. Schadhafte Tankdächer im Jahr 2004
2. Vorbereitung des Dachsubstrats
3. Auftrag von Belzona 3111 (Flexible Membrane)
4. 2011 befindet sich die Anwendung weiterhin in einem guten Zustand

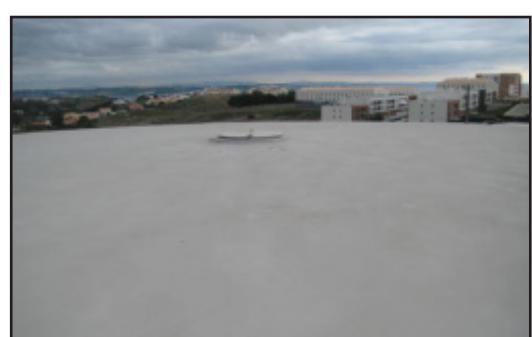
4.

Der Kunde war von der Leistungsfähigkeit anderer Belzona-Anwendungen in der Region beeindruckt. Zudem hatten ihn die ausgezeichnete UV-Beständigkeit, Wetterfestigkeit und Langlebigkeit des Produkts überzeugt, die Belzona 3111 (Flexible Membrane) zu einer wirtschaftlichen Langzeitlösung machen. Im Jahr 2011 wurde die Anwendung erneut inspiziert und in einem guten Zustand vorgefunden. Der Kunde ist mit der Lösung sehr zufrieden.
