BELZONA REPARIERT UND DICHTEN TRANSFORMATOR

Sägewerk, British Columbia, Kanada

Transformator

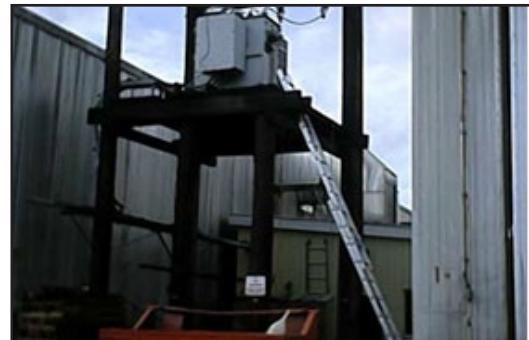
Die Kühllamellen des Transformators waren beschädigt. Vorherige Reparaturen hielten nur für eine kurze Zeit.

1. Ansicht des undichten Transformators
2. Abgeschlossene Oberflächenvorbereitung
3. Zunächst wurde das Loch mit Belzona 1221 abgedichtet und anschließend die Stelle mit Belzona 1111 beschichtet
