BELZONA REPARIERT LECKAGE AN EINEM TRANSFORMATOR

Rohre an ölgefüllten Transformatoren

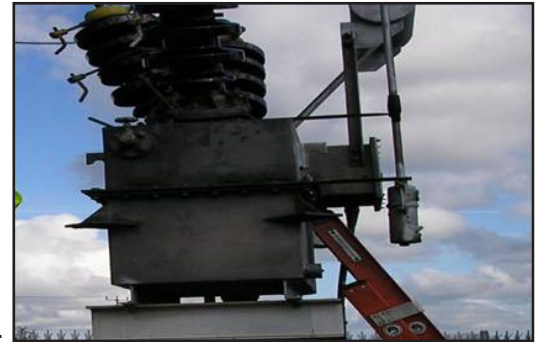
Aufgrund der Ölleckage kam es zu einer Kontamination der Umwelt.

1. Leckagestelle
2. Mit Belzona 1291 abgedichtete Leckage
3. Fertige Anwendung mit Belzona 1831
