BELZONA STEIGERT PUMPENWIRKUNGSGRAD

Wasserversorgungsunternehmen, Bulgarien

Zweiströmige Kreiselpumpe

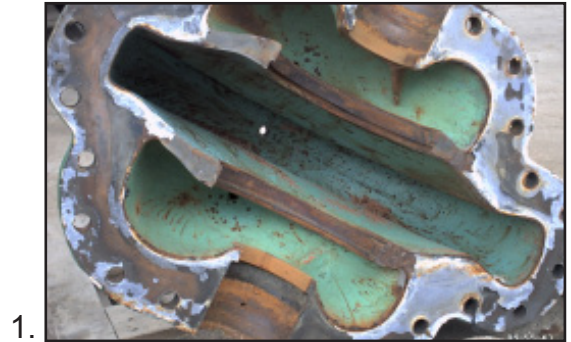
Erosionskorrosionsschäden, die den Wirkungsgrad der Pumpe verringerten.

1. Oberflächen vor der Anwendung
2. Oberflächenvorbereitung des Gehäuses
3. Auftrag von zwei Schichten Belzona 1341 (Supermetalglide)
4. Inspektion nach einem Jahr im Betrieb

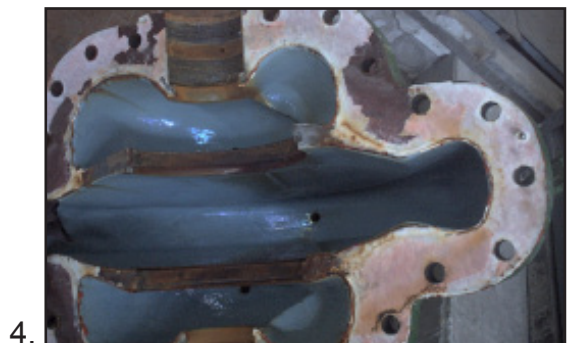
Aufgrund der aufgetragenen wirkungsgradsteigernden Beschichtung und einer Reparatur der Dichtungsringssitze wurde der Energieverbrauch verringert und der Wirkungsgrad um 9,91 % gesteigert. Bei einer Inspektion nach 12 Monaten im Betrieb wurde die Beschichtung in einem ausgezeichnetem Zustand vorgefunden.
