BELZONA SCHÜTZT SCHLAMMPUMPE

Kläranlage, Bulgarien

Gehäuse einer Schlammpumpe

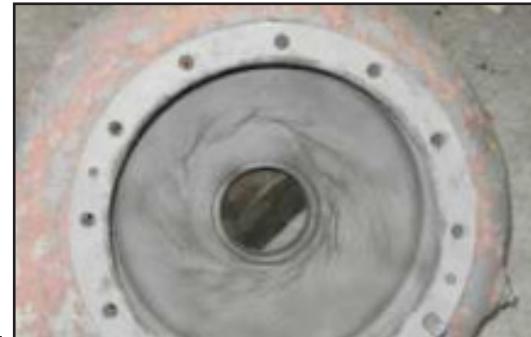
Das Pumpengehäuse wies aufgrund der Betriebsbedingungen schwerwiegende Erosions- und Korrosionsschäden auf.

1. Schadhaftes Pumpengehäuse
2. Nach Auftrag von Belzona 1321 (Ceramic S-Metal)
3. Inspektion nach 600 Betriebsstunden

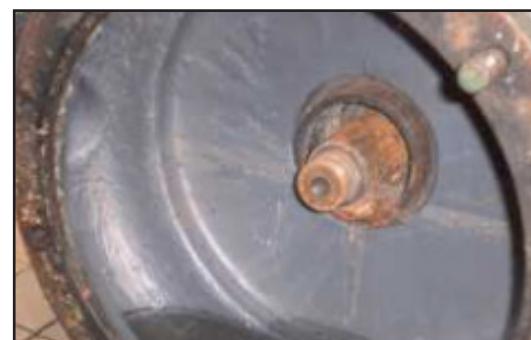
3.

Der Wirkungsgrad der Pumpe war stark vermindert, weshalb das Unternehmen die Pumpe ursprünglich ersetzen wollte. Die Belzona Lösung wurde aufgrund ihrer Kosteneffizienz und ihrer schnellen Turnaround-Zeit ausgewählt. Bei einer Inspektion nach 600 Betriebsstunden wurde das Gehäuse in einem ausgezeichneten Zustand vorgefunden.
