BELZONA REPARIERT LOCHFRASSSCHÄDEN AN ROHRSTUTZEN EINER GLYKOLANLAGE

Gasaufbereitungsanlage, GB

August 2007

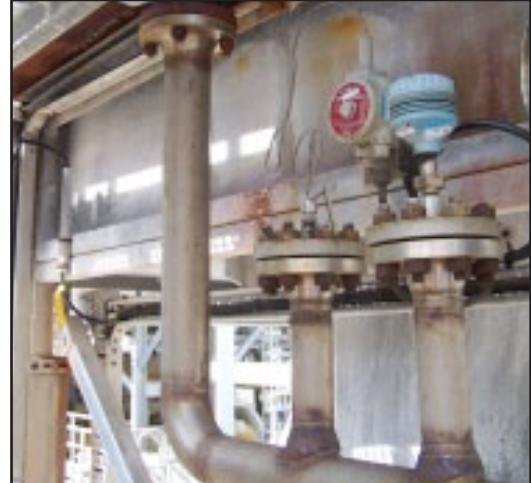
1. Ansicht der Anlage.
2. Ansicht eines der beiden Löcher im Rohrstutzen.
3. Ansicht der Platten vor der Verklebung.
4. Ansicht nach Plattenverklebung und Umwickelung des Rohrstutzens.

Die Anwendung wurde gemäß dem Belzona Know-how System Infoblatt VPF-11a durchgeführt. Vor Ort wurden Platten maßgefertigt, um den Rohrstutzen so komplett einkapseln zu können. Nach Verklebung der Platten wurde der Rohrstutzen mit Belzona 1111 (Super Metal) und Armierungsgewebe umwickelt.

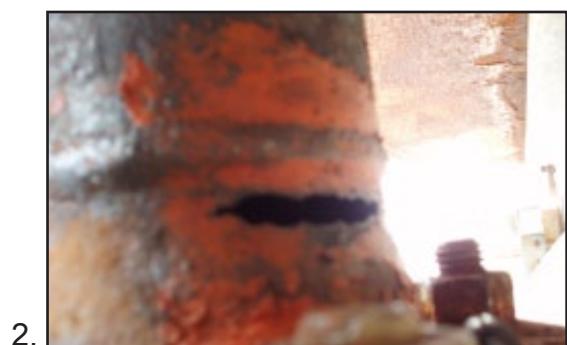
Aufgrund von Korrosion kam es am Rohrstutzen zu beträchtlichen Verschleißschäden, die sich in zwei Durchbrüchen äußerten.
