HITZE FÜR BELZONA 1511/1591 KEIN PROBLEM

Flansch einer Niederdruck-Dampfturbine eines Dampfturbinengenerators.

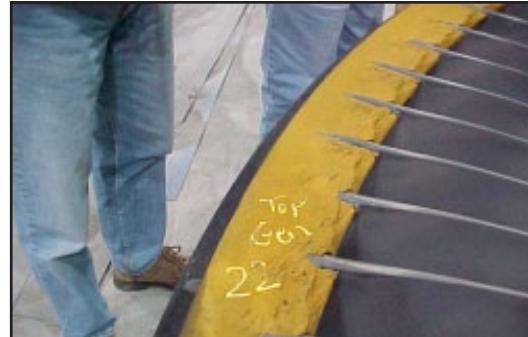
Durch den heißen Dampf wurde die Scheidewand aus Metall beschädigt. Schweißen hätte den Flansch verformt, weshalb während eines kurzen Ausfalls Belzona als unkonventionelle Lösung gewählt wurde.

1. Flansch mit Erosionsschäden vor der Reparatur.
2. Wiederaufbau der Kanten und vom Dampf beschädigten Bereiche mit Belzona 1511 (Super HT Metal).
3. Das mit Belzona 1511 (Super HT Metal) wiederaufgebaute, ursprüngliche Oberflächenprofil kann nun maschinell bearbeitet werden.
4. Beschichtung mit Belzona 1591 (Ceramic XHT) nach Zusammenbau der beiden Teile für die maschinelle Bearbeitung.

Die Anwendung wurde gemäß dem Belzona Know-how System Infoblatt GSS-6 durchgeführt. Belzona 1511 (Super HT-Metal) wurde zum Wiederaufbau der beschädigten Flächen benutzt (bis zu 1,3 cm), maschinell bearbeitet und anschließend mit Belzona 1591 (Ceramic XHT) beschichtet.
