**NEUTRALISATIONSSCHÄDEN MIT BELZONA 4181
(AHR MAGMA-QUARTZ) REPARIERT****KUNDE**

Chemiewerk, Nord-Alabama, USA

Sekundärer Auffangbereich für 98%ige Schwefelsäure

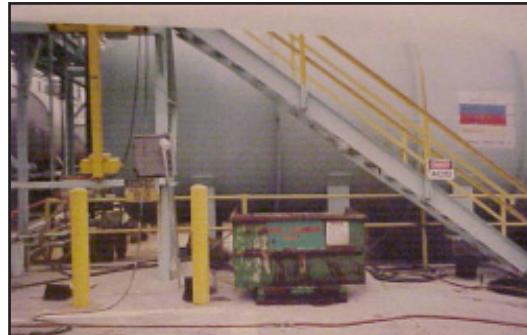
1. Ansicht des Schwefelsäure-Auffangbereichs.
2. Die durch Neutralisation mit Natriumhydroxid beschädigte Beschichtung.
3. Mit neuem Beton geebneter Boden und mit Belzona 4311 (Magma CR1) beschichtete Sockel.
4. Einwandfreier Zustand des Belzona 4181 (AHR Magma-Quartz) nach 8 Jahren.

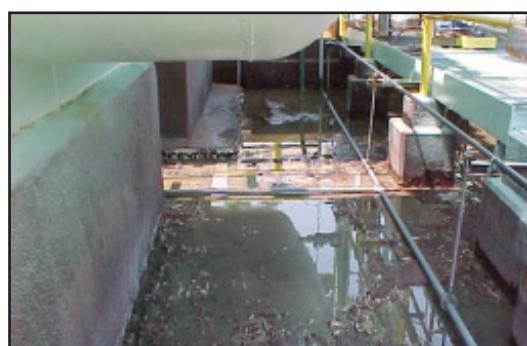
2.

Eine Verschüttung von 98%iger Schwefelsäure wurde mit Natriumhydroxid neutralisiert. Durch die resultierende exotherme Reaktion wurde die vor zwei Jahren aufgebrachte Beschichtung schwer beschädigt.

Die Anwendung wurde gemäß den Belzona Know-how System Infoblättern TCC-9 und TCC-15 durchgeführt. Der schadhafte Beton wurde entfernt und der Boden zunächst mit 8 cm neuem Beton geebnet. Für den Boden wurde anschließend Belzona 4181 (AHR Magma-Quartz) und für die Wände Belzona 4311 (Magma CR1) verwendet.
