## SCHUTZ EINER DAMPFTURBINE MIT BEWÄHRTER BELZONA-BESCHICHTUNG

Vladimirsky-Kraftwerk, Russland

Scheidewand und Kanäle unter dem Führungszapfen der bei Mitteldruck betriebenen Dampfturbine.

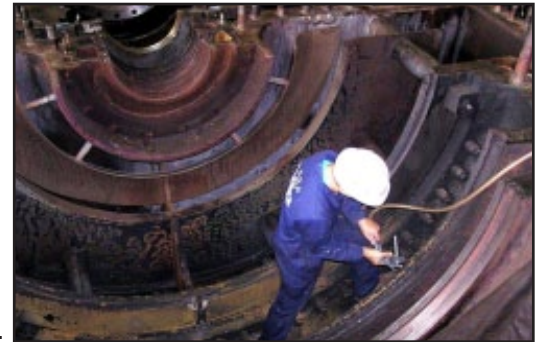
1. Sandstrahlen im Gang
2. Nach dem Strahlen wird das Ausmaß des Schadens offensichtlich
3. Anwendung von Belzona 1391 (Ceramic HT)
4. Abgeschlossene Anwendung
