BELZONA BAUT KEHRMASCHINENGEBLÄSE WIEDER AUF**KUNDE**

Gebläse einer Kehrmaschine

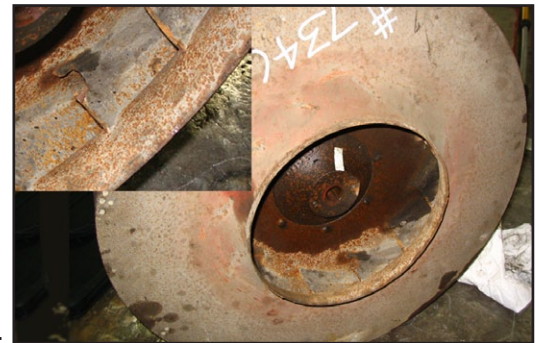
Mehrere Gebläseflügel der Kehrmaschine hatten sich abgenutzt, der Kunde wollte jedoch eine Neuanschaffung vermeiden.

1. Ansicht auf das Gebläse und die beschädigten Flügel.
2. Anpassen der ersten Stahlplatte.
3. Positionierung und Beschichtung der Stahlplatte mit Belzona 1311 (Ceramic R-Metal).
4. Bei einer Inspektion nach 3 Jahren konnte kein nennenswerter Verschleiß festgestellt werden.

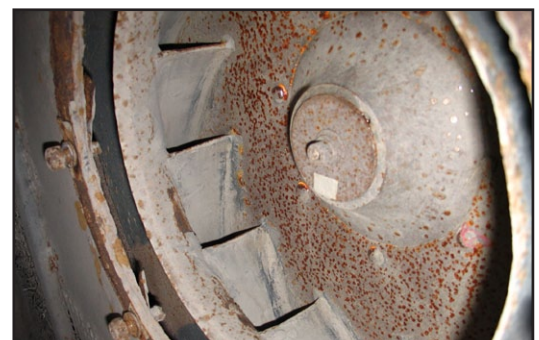
4.

Durch eine Investition von lediglich 400 USD für die Belzona-Lösung sparte der Kunde insgesamt 4000 USD, da das Gebläse nicht ersetzt werden musste. Bei einer Inspektion nach 3 Jahren konnte kein nennenswerter Verschleiß festgestellt werden.
