KEHRMASCHINENGEBLÄSE MIT BELZONA GESCHÜTZT

Elgin-Kehrmaschine

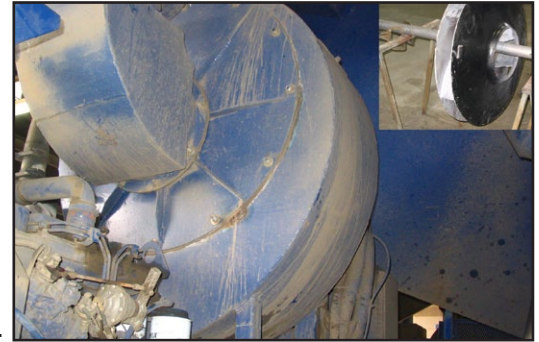
1. Ansicht auf das Gebläse an der Kehrmaschine.
2. Ansicht des Schadens.
3. Anwendung von Belzona 1311 (Ceramic R Metal) sowie dynamische Auswuchtung des Gebläses vor Inbetriebnahme.
4. Inspektion nach einem Jahr: Belzona 1311 (Ceramic R Metal) ist auch weiterhin in einwandfreiem Zustand.

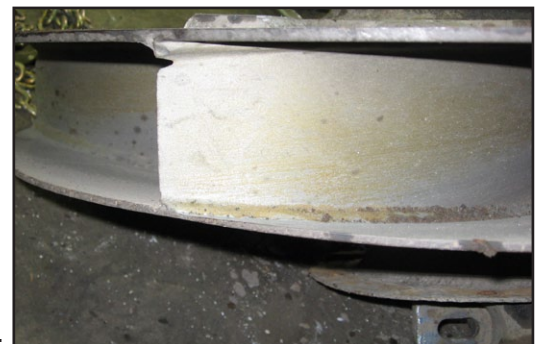
2.

Die Gebläseflügel werden durch die aufgenommenen Feststoffe schwerwiegendem Abrieb ausgesetzt.

Die Anwendung wurde gemäß dem Belzona Know-how System Infoblatt FBC-15 durchgeführt. Um das korrekte Profil wiederherzustellen, wurde Streckmetall und Belzona benutzt.

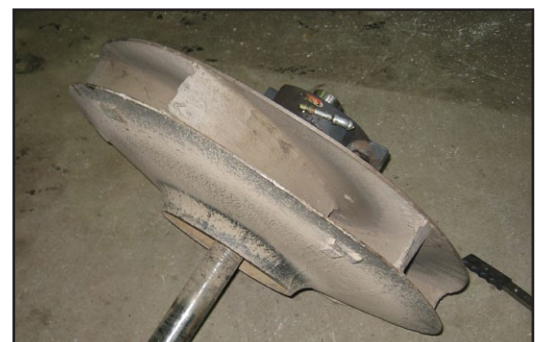
4.

Der Kunde investierte in zwei Einheiten Belzona 1311 (Ceramic R-Metal) und sparte so die Kosten für eine Neuanschaffung des Gebläses in Höhe von 4.000 USD. Nach einer Saison (500 Stunden) befand sich die Reparatur mit Belzona weiterhin in einem hervorragendem Zustand und benötigte keinerlei Ausbesserungen.
